Test Report

报告编号: (Report ID) LD2025070118

## 检测报告

联系人	徐易萍	联系方式	13564020315		
项目类型	其他				
项目名称	客户支持	产品系列	CDM6H		
零件认证单号		试验目的	48小时盐雾		
送样数量	1	到样日期	2025-07-30		
样品信息	名称: 塑壳漏电断路器 型号	F: CDM6HL-125L/3300	125A 厂商: DE 备注: 无 1#		
检测依据	GB/T 2423.17-2024				
试验结论	结果符合				
备注					
编制	美工馆	审核	成成名		
签发人	-33kg	(检测机构名称、盖章)  检测专用章  2025-09-06

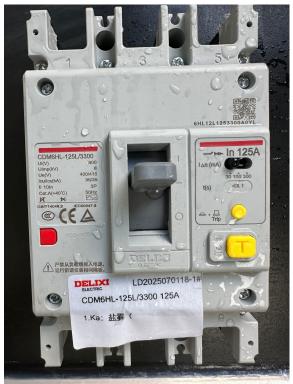
1# Ka: 盐雾 (类别A)

条款	检测项目及要求			塑壳漏电断路器、 CDM6HL-125L/3300 125A 、1#	判定
全条款	Ka: 盐雾(类别A)				符合
	初始检测				
	目视检查	样品外观无异常/ 外观未发生变 形、损坏、腐蚀 等情况;		未见异常	
	试验开始前按标准规定对试品进行预处理				
	试验条件				
	试品状态	断开位置		断开位置	
	试品在试验箱内的安装方式	垂直安装		垂直安装	
	试验温度	$35 \pm 2$	(℃)	35.0	
	盐溶液PH值	$6.5^{\sim}7.2$		6.76	
	盐溶液质量百分比浓度	$50\pm5$	(g/L)	50.0	
	试验周期	48	(h)	48	
	盐雾试验结束后按照标准要求进行恢复				
	恢复时间	1 <sup>~</sup> 2	(h)	1.5	
	目视检测	样品外观无异常/ 外观未发生变 形、损坏、腐蚀 等情况		目视样品外观未发生变 形、损坏、有白锈。
